RELAZIONE DELLO STATO DI FATTO SPECIE PRESENTI PRESSO PIAZZA DEL MERCATO A CORTONA

RELAZIONE TECNICA

Area Tecnica – Settore LL.PP. e Patrimonio del Comune di Cortona

Castiglion Fiorentino, ottobre 2020

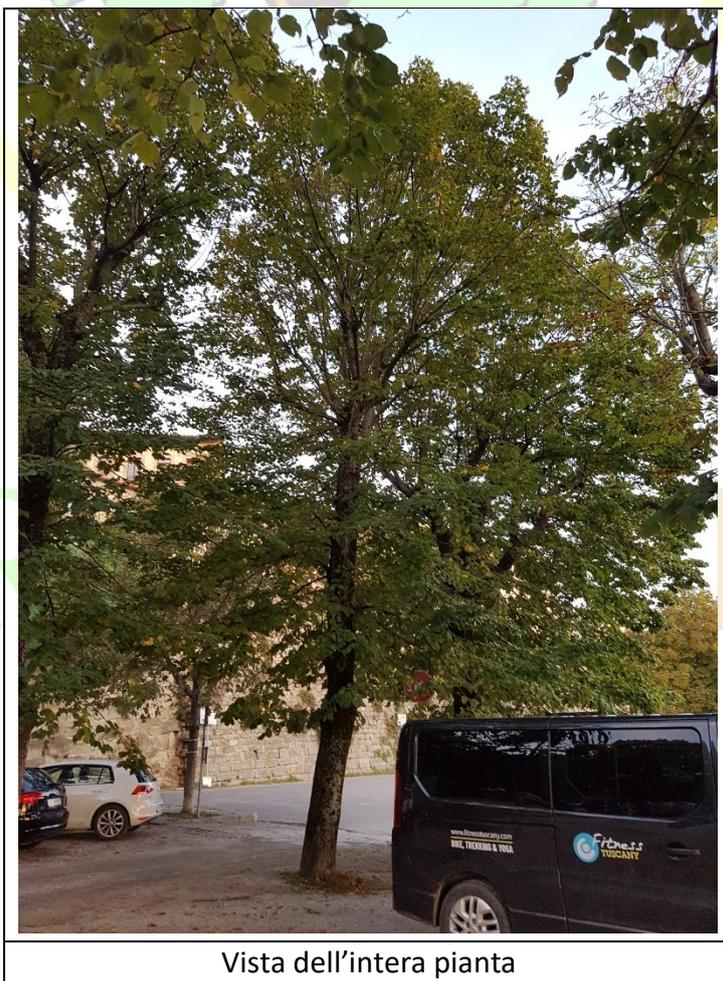
Tiglio 1

Classe: Q/D anomalie presenti su albero di scarso valore ornamentale, senza possibilità di recupero: abbattimento

Vista dell'intera pianta

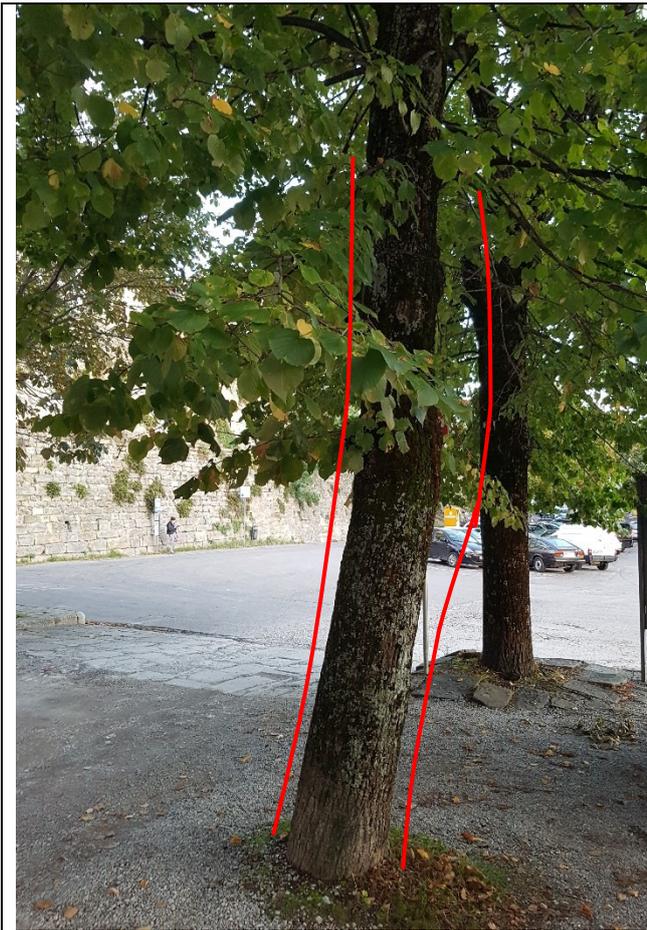
Il **fusto** presenta una forma per lo più regolare, leggermente sinuoso, la fibratura è lievemente spiralata. A circa un metro dal suolo il tronco ha un leggero rigonfiamento.

Particolare del fusto dove si può notare l'andamento sinuoso.

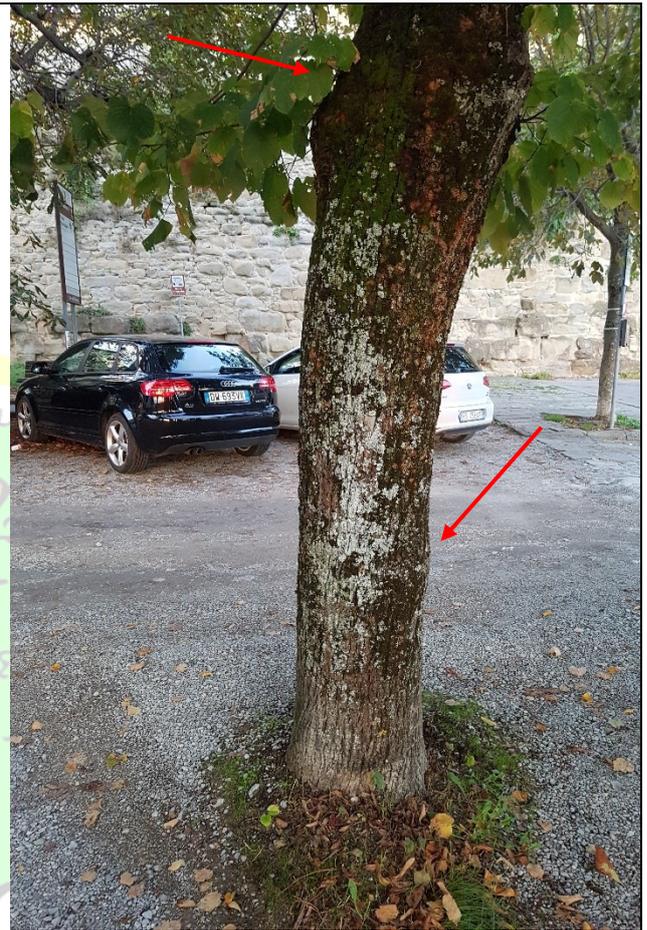
Il **castello** è costituito da due codominanti, con corteccia inclusa, dove si nota un vistoso rigonfiamento.

Rigonfiamento alla base del fusto probabilmente causato da ferite compartimentalizzate e rigonfiamento al castello dovuto alla corteccia inclusa.

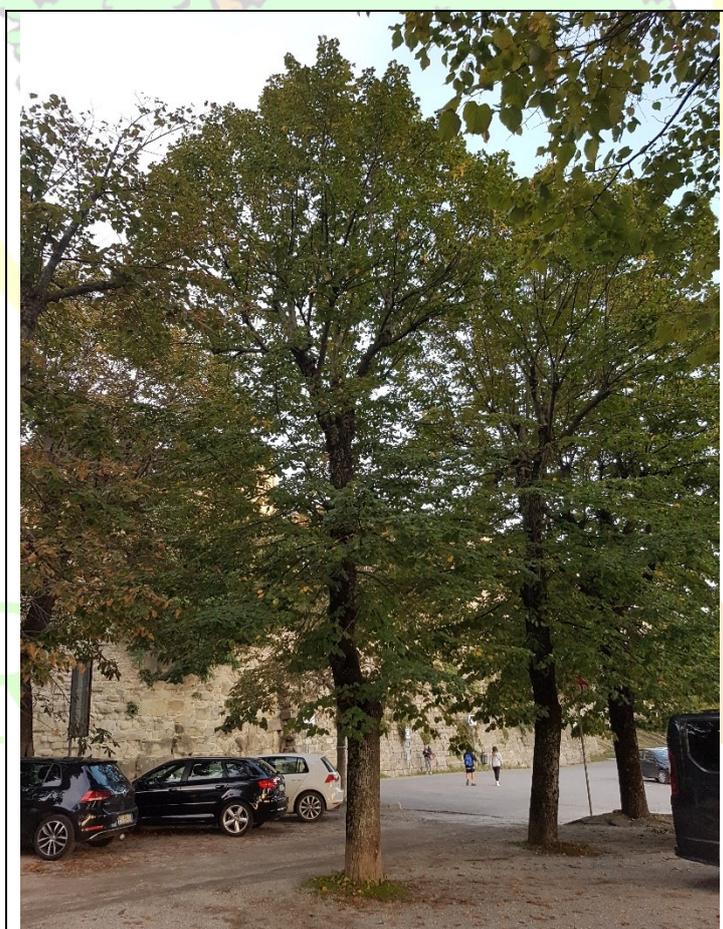
Tiglio 2

Classe: Q/D anomalie presenti su albero di scarso valore ornamentale, senza possibilità di recupero: abbattimento

Vista dell'intera pianta

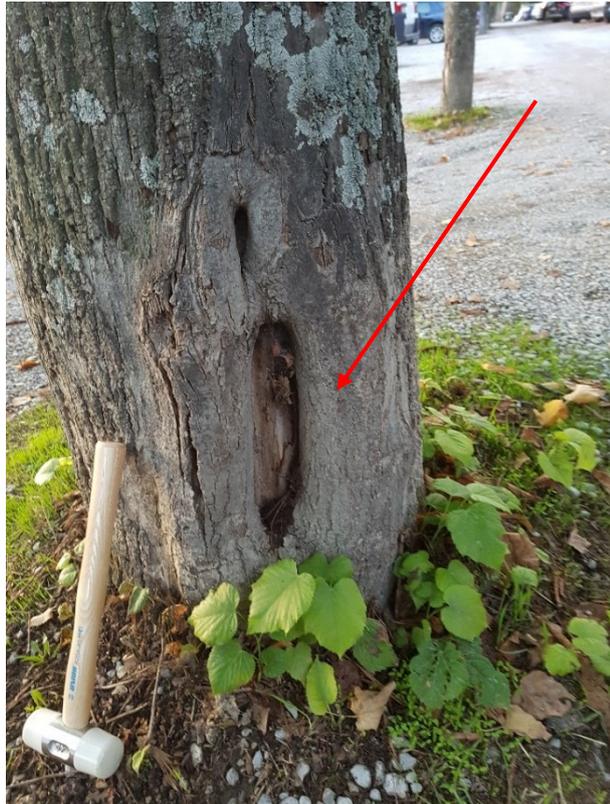
Al **colletto** è presente una cavità dovuta ad una ferita estesa che la pianta ancora non è riuscita a compartimentalizzare. Ulteriore difetto è legato ai danni della corteccia.

Cavità causata da danni di natura meccanica

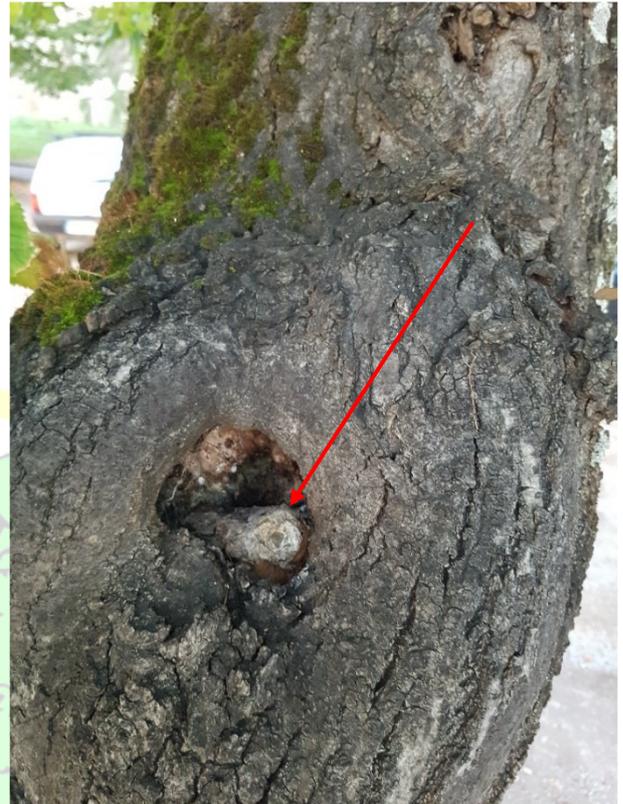
Il **fusto** è sinuoso, a circa due metri dal suolo si nota una cavità di dimensioni considerevoli, che nonostante lo sviluppo di un rilevante callo da parte della pianta non risulta ancora compartimentalizzata appieno. All'interno della cavità è stato trovato del cemento, utilizzato in passato per "chiudere" le ferite, quando veniva ancora eseguita la ormai obsoleta pratica della dendrochirurgia. Il **castello** è assente.

Cavità presente sul fusto dovuta al taglio di un codominante, con presenza di cemento

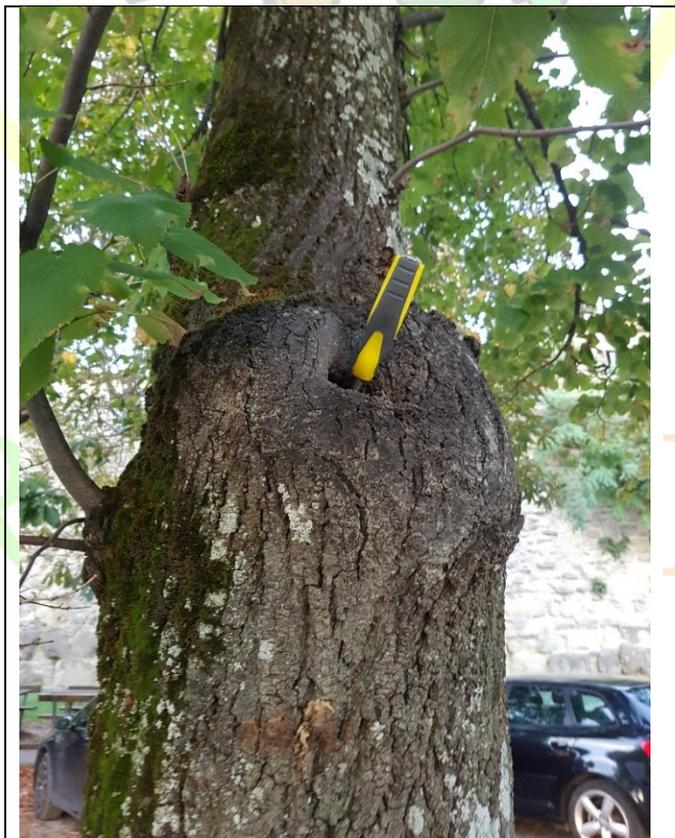
Profondità della cavità

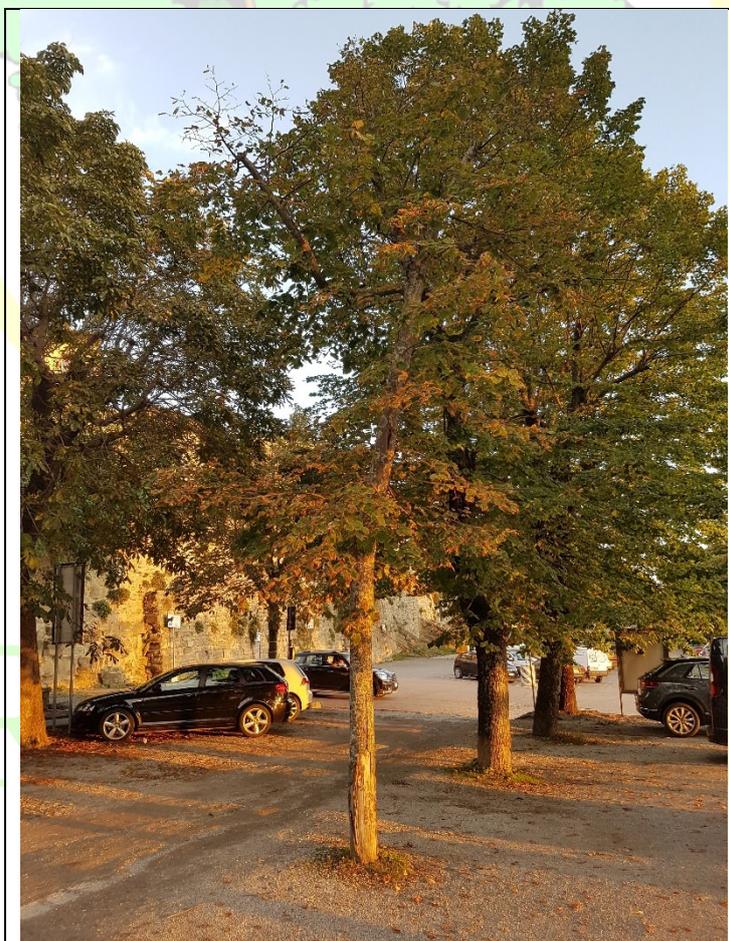
Tiglio 3

Classe F elevata: albero gravemente compromesso nelle condizioni vegetative e/o fitosanitarie; abbattimento prescritto

Vista dell'intera pianta

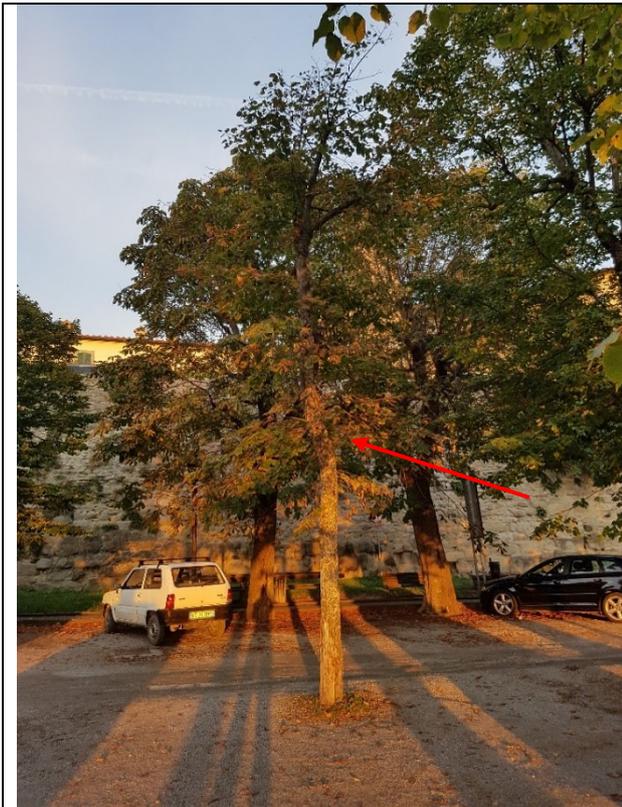
Il legno disfunzionale è presente anche nella porzione basale del **fusto**, che ha un andamento sinuoso. Il taglio di un codominante fa assumere alla struttura arborea un insolito andamento generando una curva che costituisce un possibile punto di rottura. Il **castello** è assente.

Particolare dello sviluppo del fusto

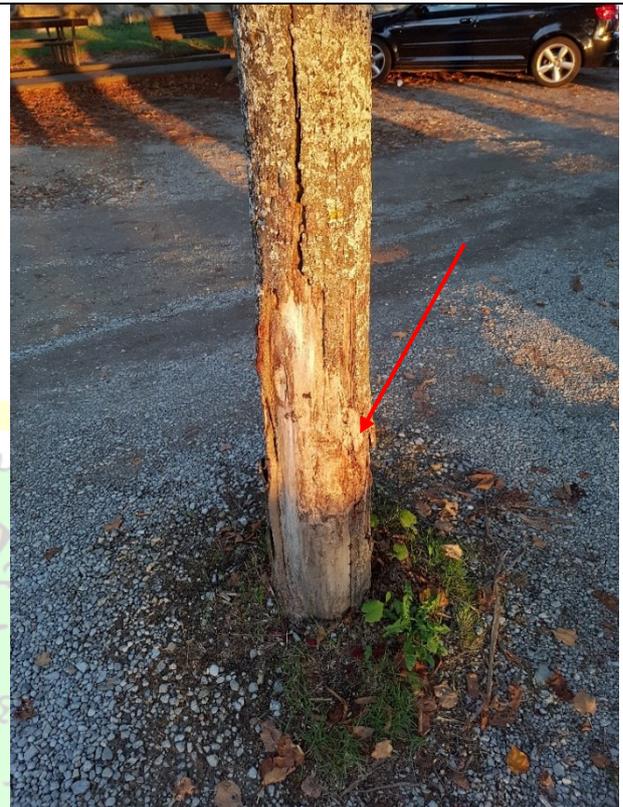
Nel **colletto** si riscontra un'ampia area formata da legno disfunzionale dovuta a ripetuti danni meccanici causati dalle auto in manovra nel parcheggio.

Vista dell'ampia ferita che interessa colletto e porzione basale del fusto

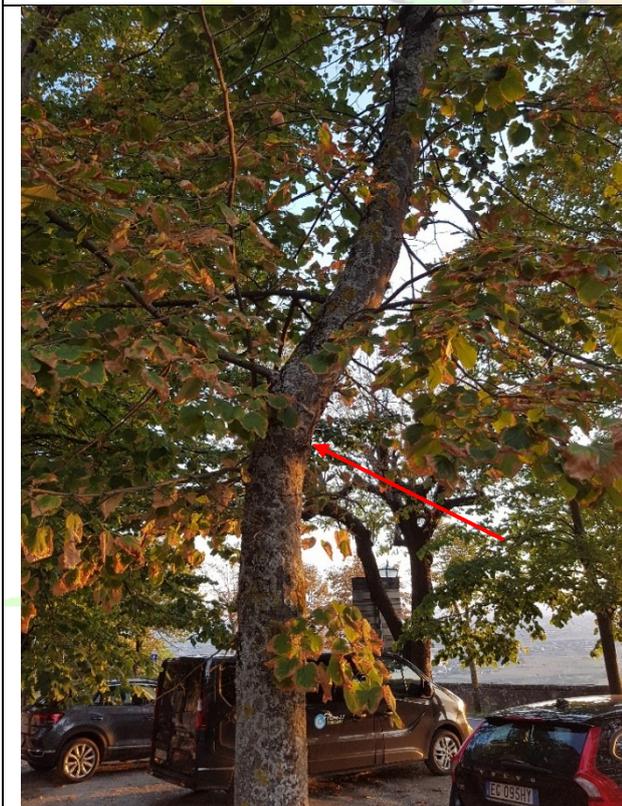
Emissione di rami epicormici, causata dal taglio del codominante

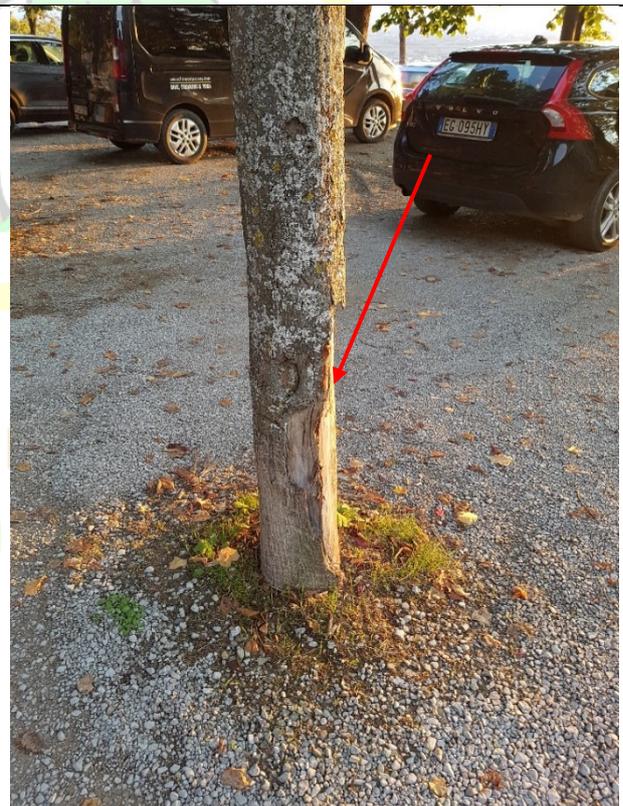
Vista laterale della porzione di fusto danneggiata

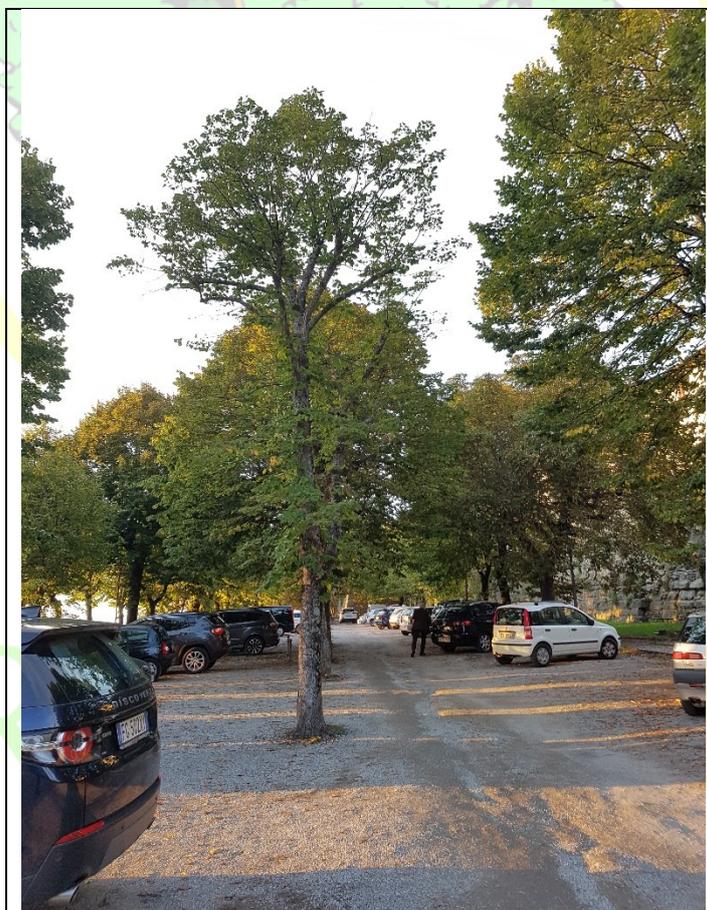
Tiglio 4

Classe Q/D anomalie presenti su albero di scarso valore ornamentale, senza possibilità di recupero: abbattimento

Vista dell'intera pianta

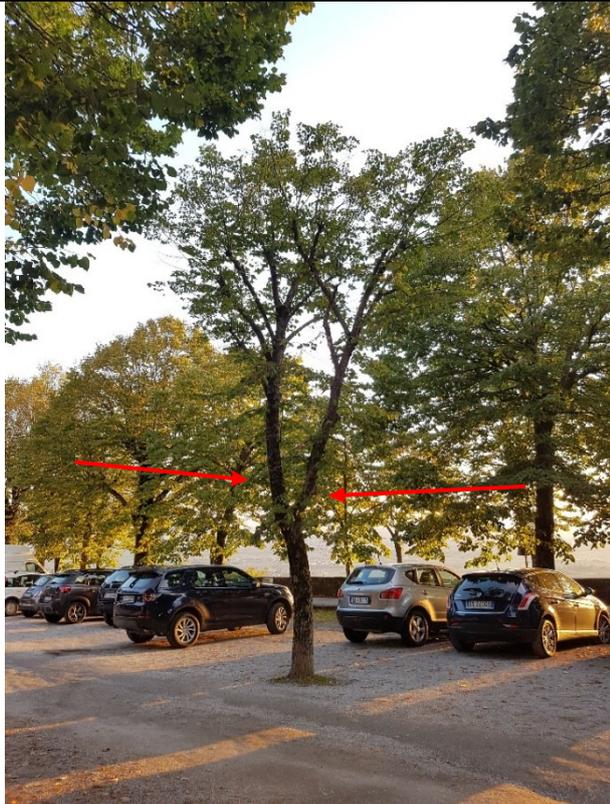
Il **castello** è costituito da due codominanti.

Foto in cui si può vedere lo sviluppo sinuoso dei due codominanti

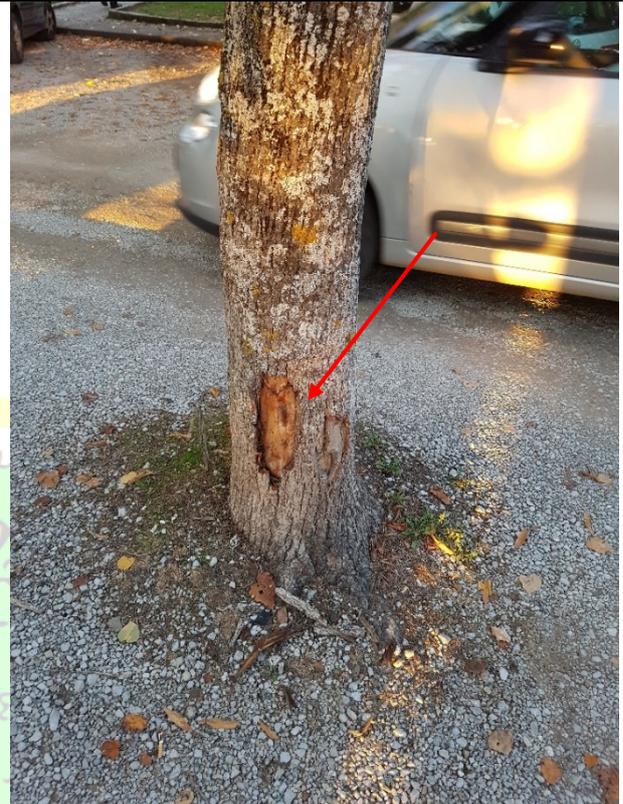
Nella parte basale del **fusto** riscontriamo legno disfunzionale e corteccia danneggiata con alburo esposto, dovuto agli urti ripetuti con i veicoli che transitano nel parcheggio.

Vista sulla ferita alla base del fusto

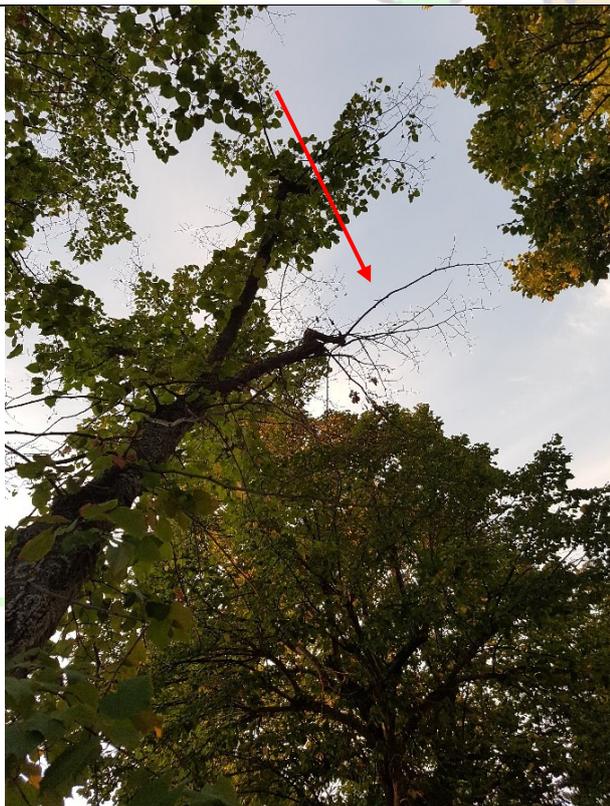
Particolare di alcuni rami disseccati.

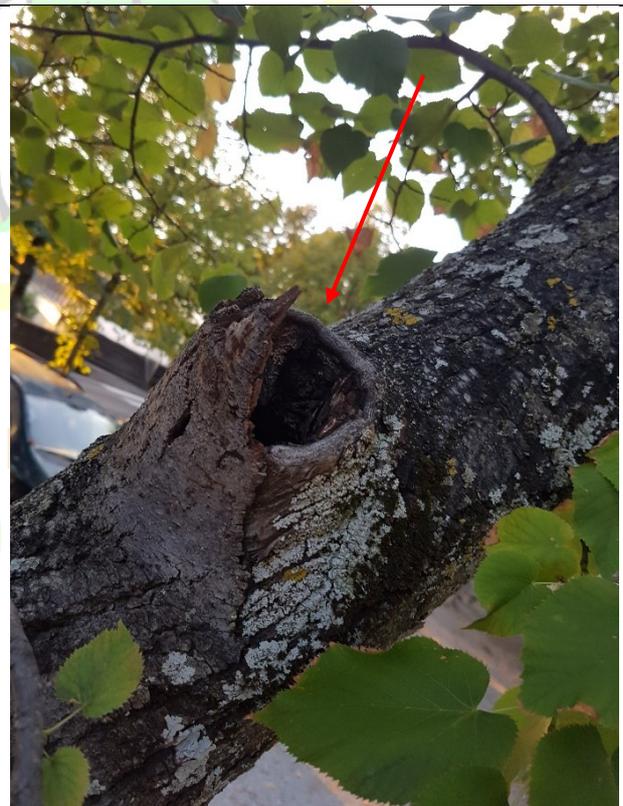
Bicchiere posto su un codominante.

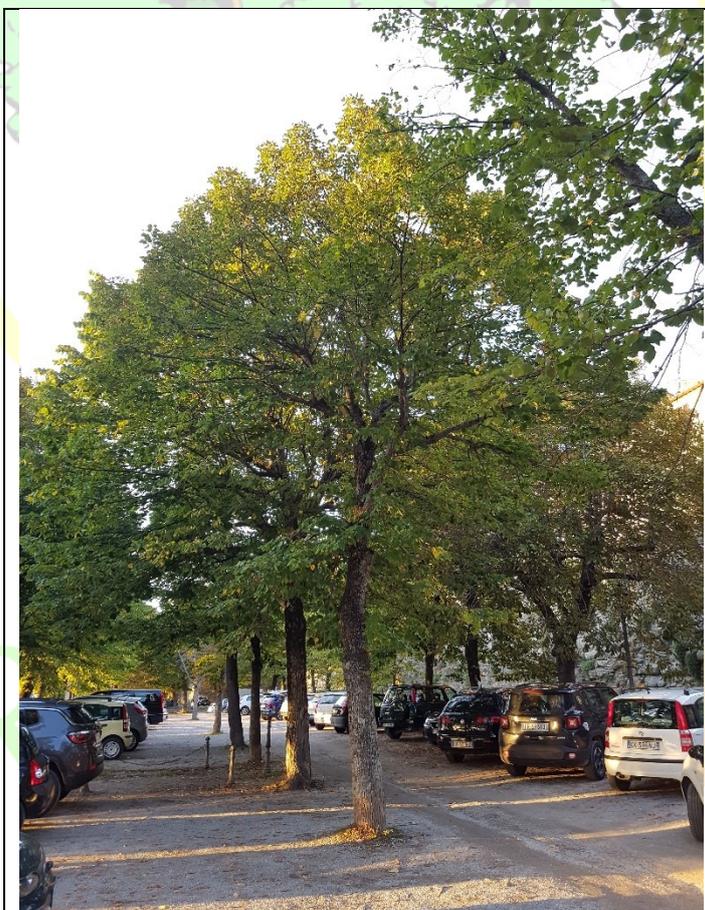
Tiglio 5

Classe Q/D anomalie presenti su albero di scarso valore ornamentale, senza possibilità di recupero: abbattimento

Vista dell'intera pianta

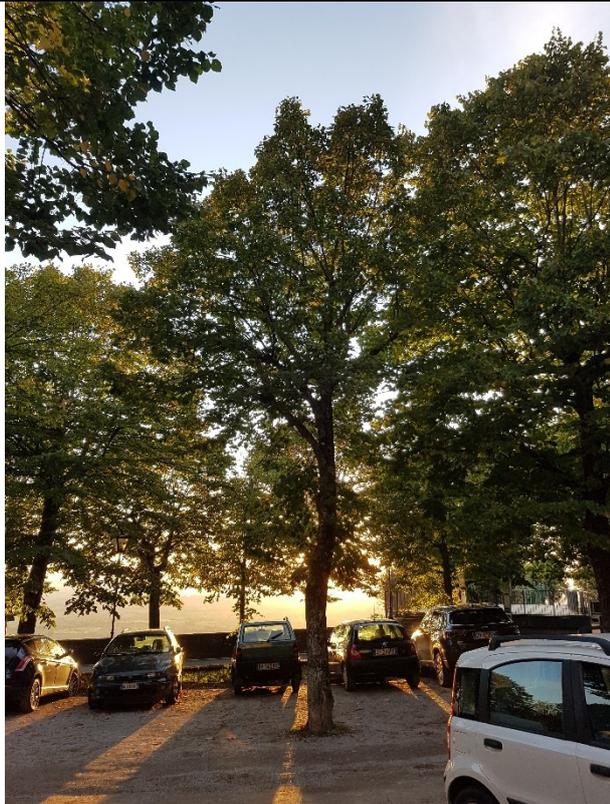
Particolare dello sviluppo sinuoso del fusto

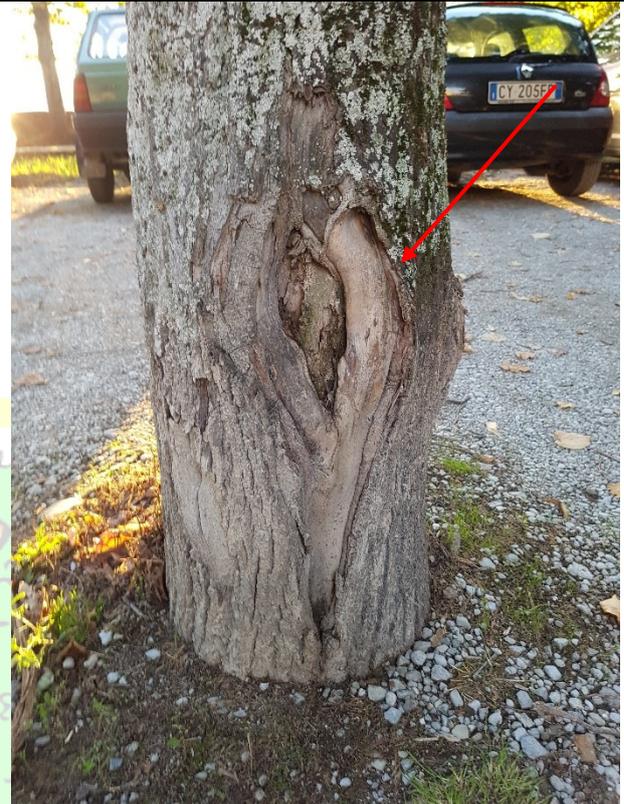
Nella porzione basale del **fusto** riscontriamo danni meccanici che hanno portato alla formazione di legno disfunzionale, dovuti all'urto dei veicoli con le auto in uscita dal parcheggio. Si notano dei cretti longitudinali, delle gibbosità e dei rigonfiamenti. Il fusto ha un andamento sinuoso.

Ferita della porzione basale del fusto

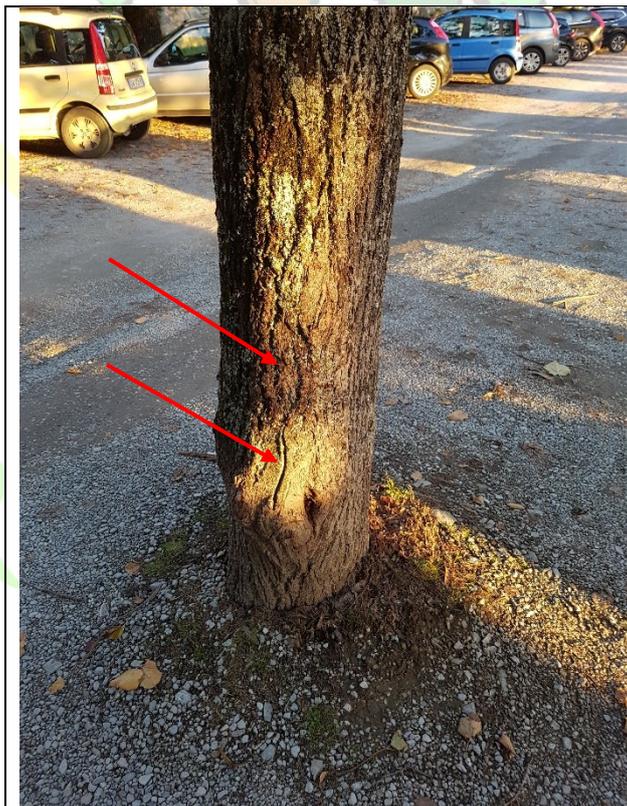
Cretto longitudinale della porzione basale del fusto

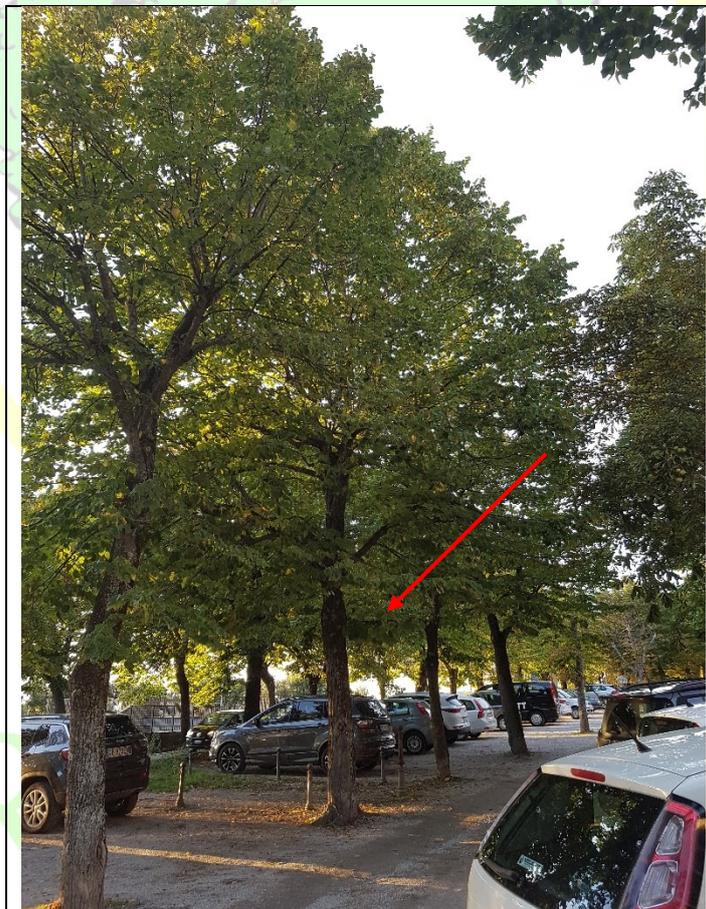
Tiglio 6

Classe Q/D anomalie presenti su albero di scarso valore ornamentale, senza possibilità di recupero: abbattimento

Vista dell'intera pianta

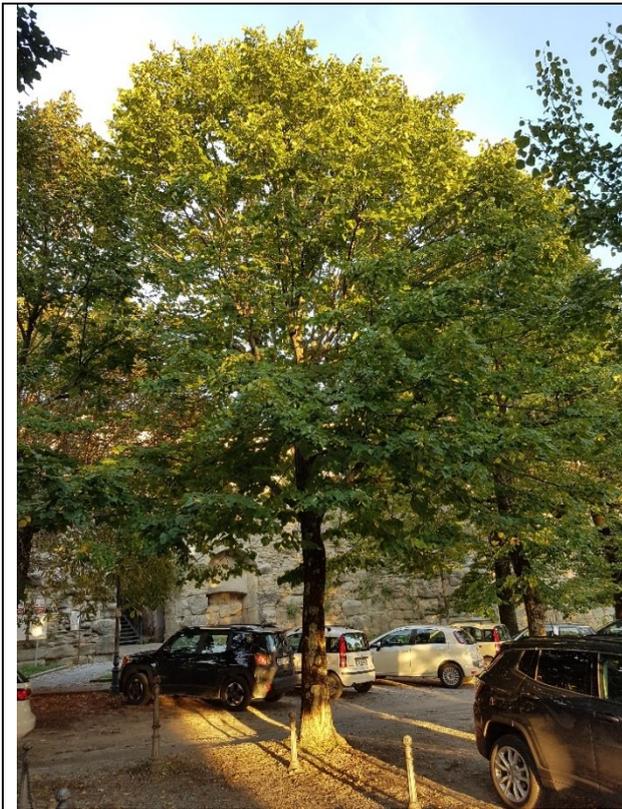
Vista frontale del taglio

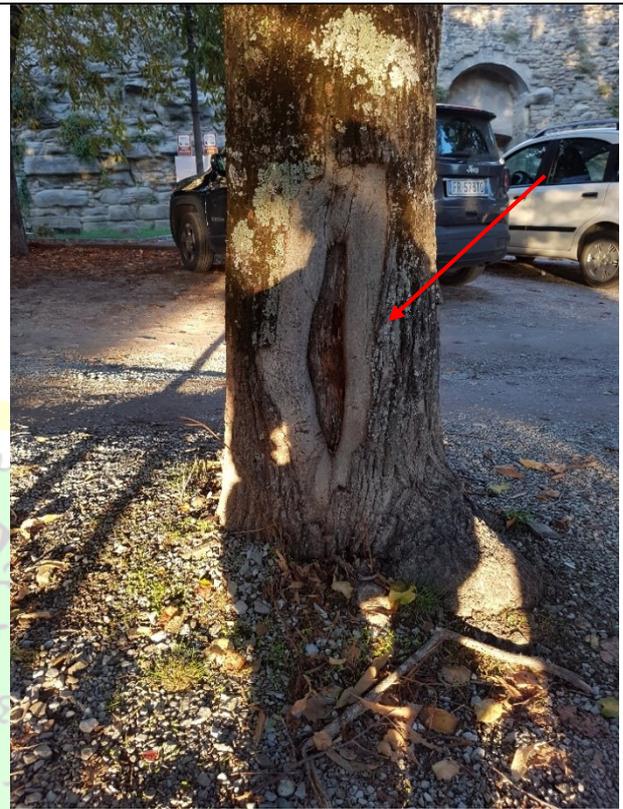
Alla base del **fusto** sono visibili danni meccanici e legno disfunzionale che hanno portato alla formazione di una piccola cavità. L'andamento del tronco è sinuoso.

Ferita alla base del fusto con formazione di una piccola cavità

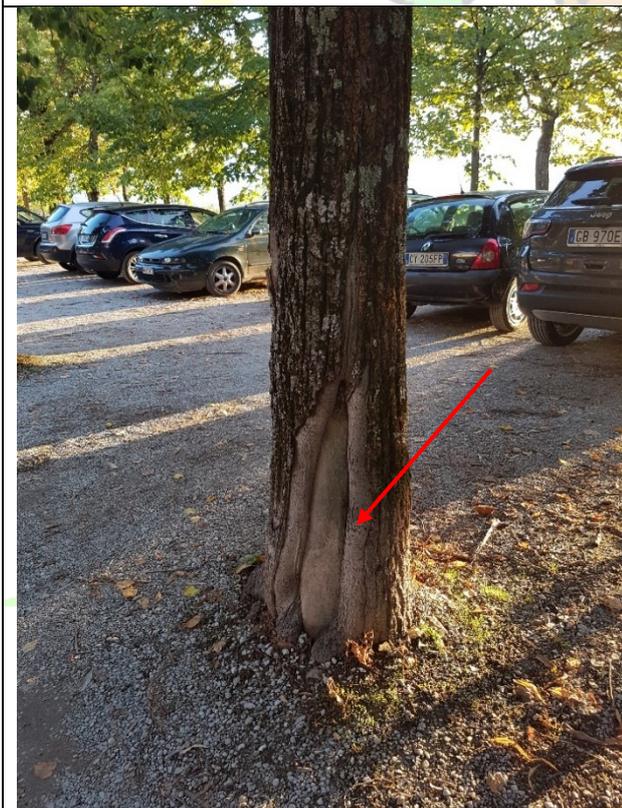
Area danneggiata con legno disfunzionale

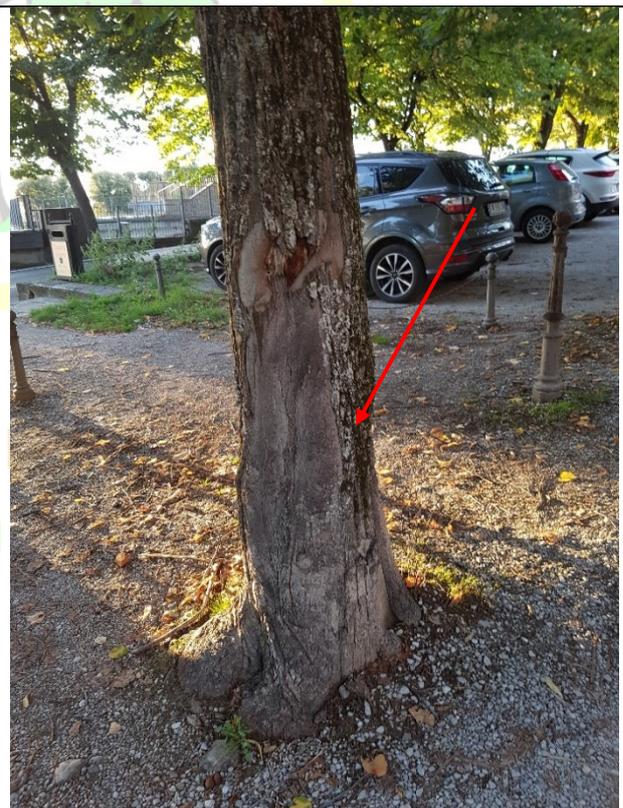
Area danneggiata

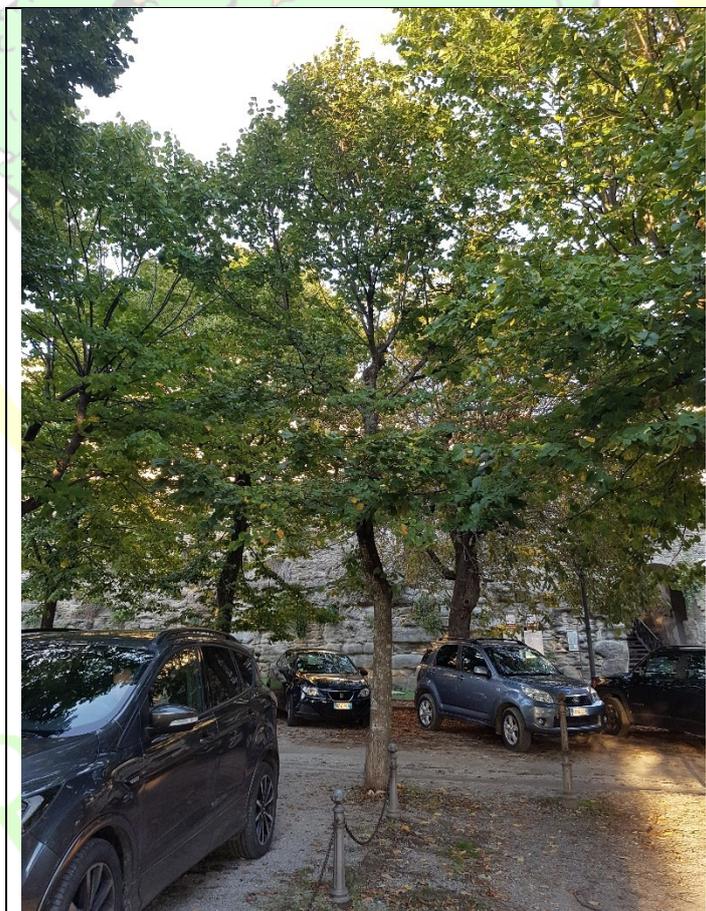
Tiglio 7

Classe Q/D anomalie presenti su albero di scarso valore ornamentale, senza possibilità di recupero: abbattimento

Vista dell'intera pianta

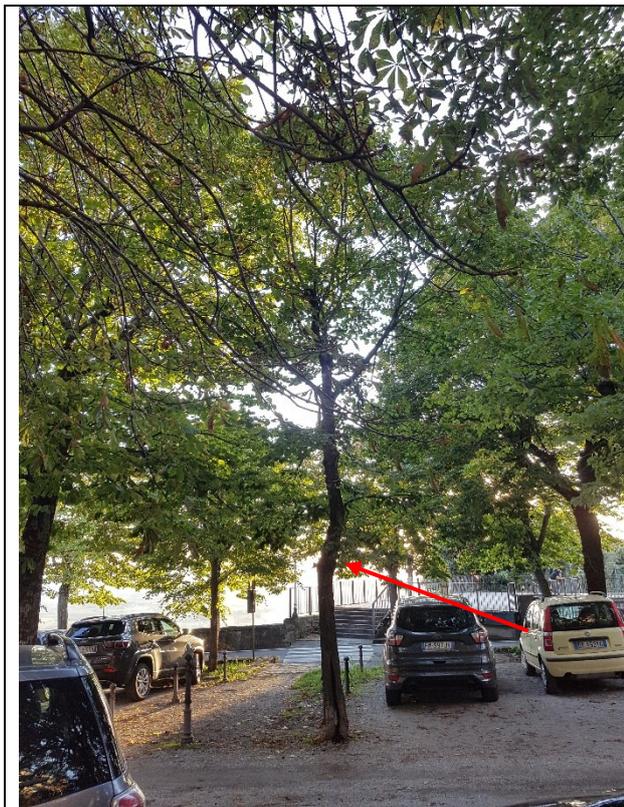
Andamento sinuoso del fusto

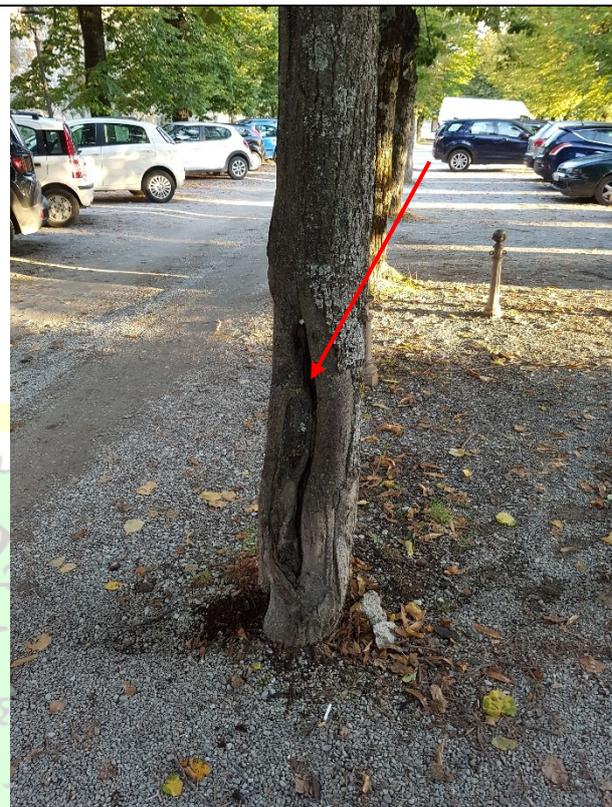
Altra cavita presente sul fusto

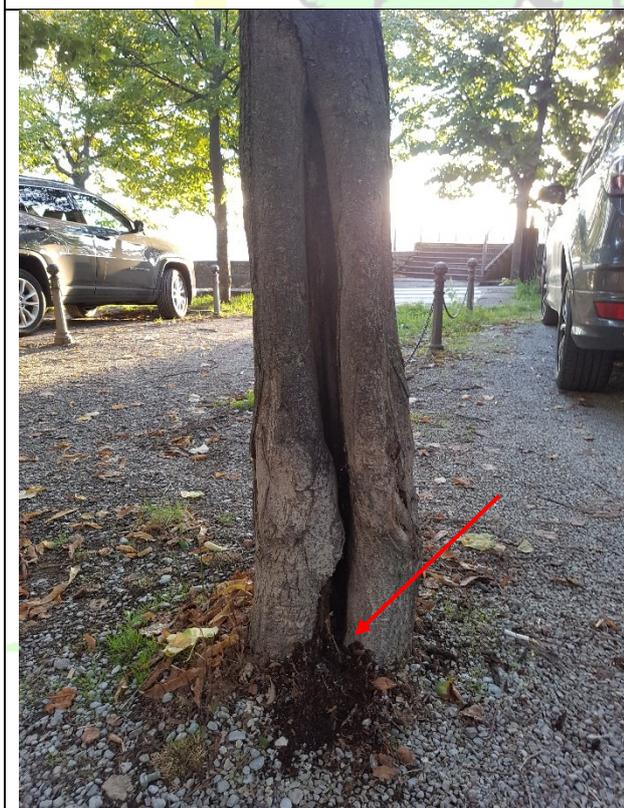
Al **colletto** c'è una carie attiva che ha portato alla formazione di una cavità.

Carie e cavità basale

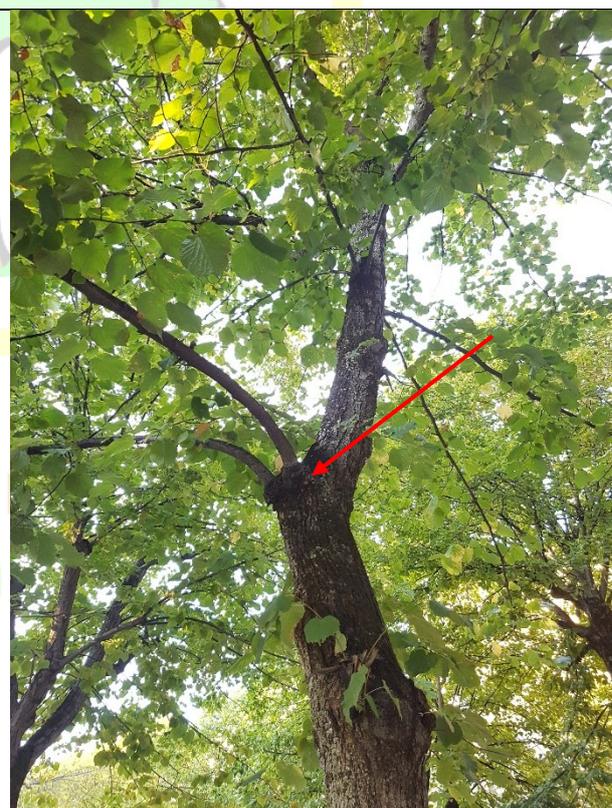
Emissione di rami epicormici in corrispondenza del taglio di rami epicormici

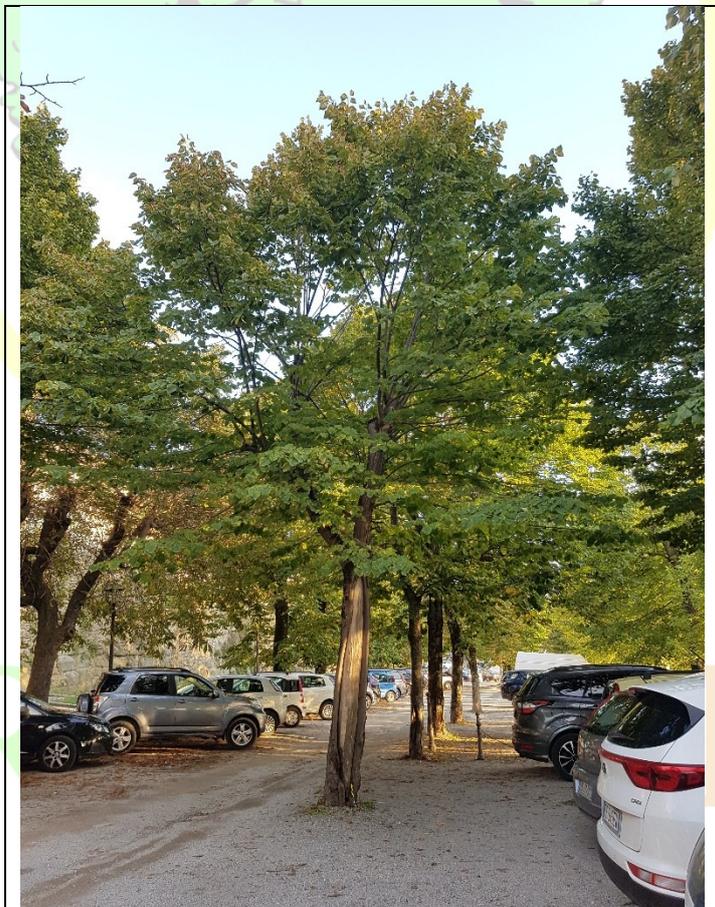
Tiglio 8

Classe F elevata: albero gravemente compromesso nelle condizioni vegetative e/o fitosanitarie; abbattimento prescritto

Vista dell'intera pianta

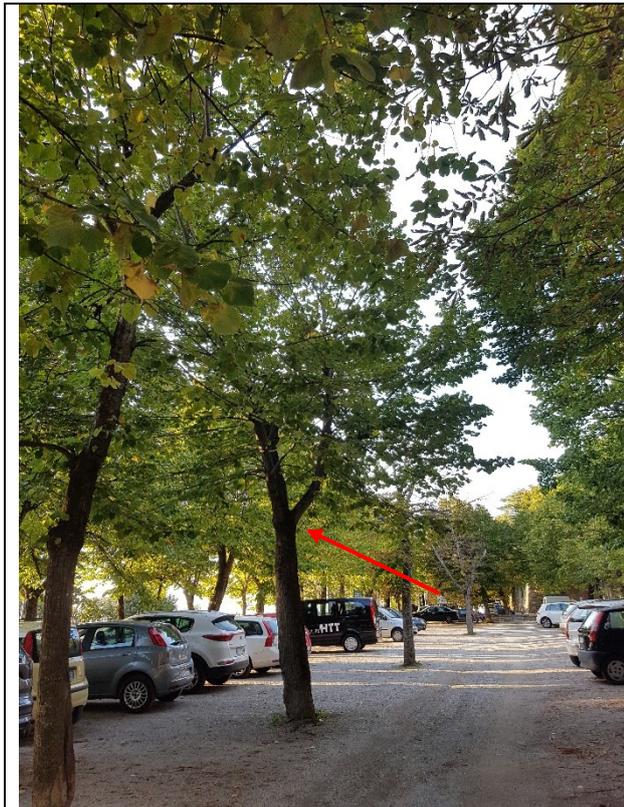
Vista dell'andamento del fusto

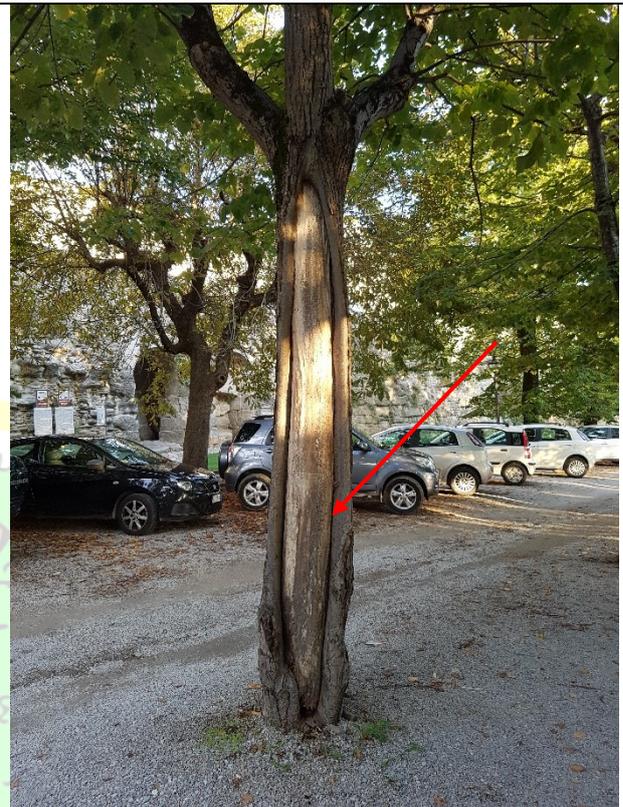
Nel **fusto** è caratterizzato da un'ampia porzione di legno disfunzionale che riguarda la quasi totalità del fusto, ai lati è presente una costolatura molto evidente. Tale danno è riconducibile a ripetuti urti con le auto in uscita dal parcheggio.

Porzione di fusto ampiamente compromessa

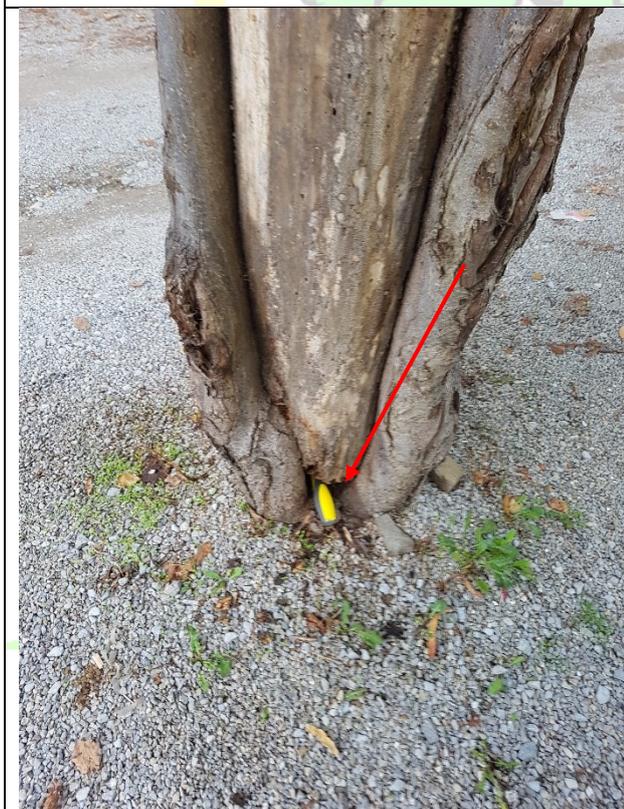
Verifica della profondità della cavità

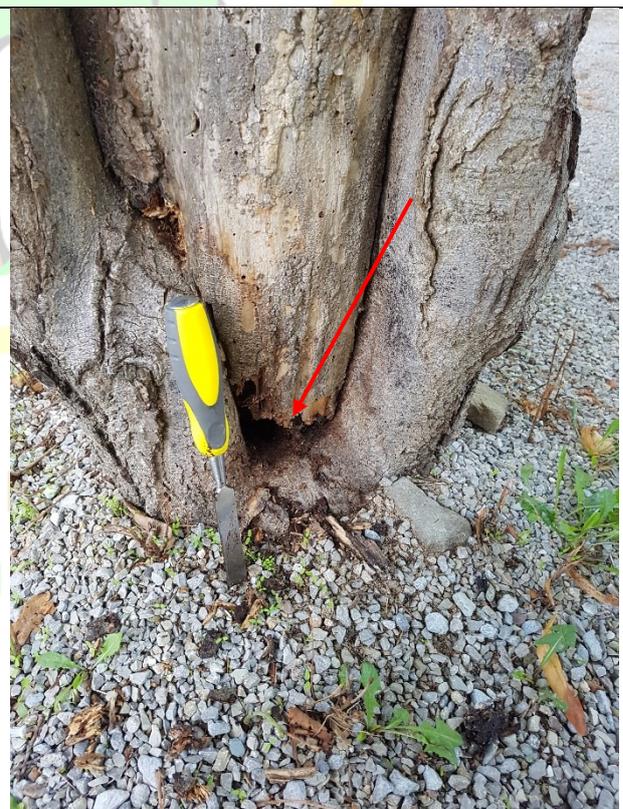
Cavità basale

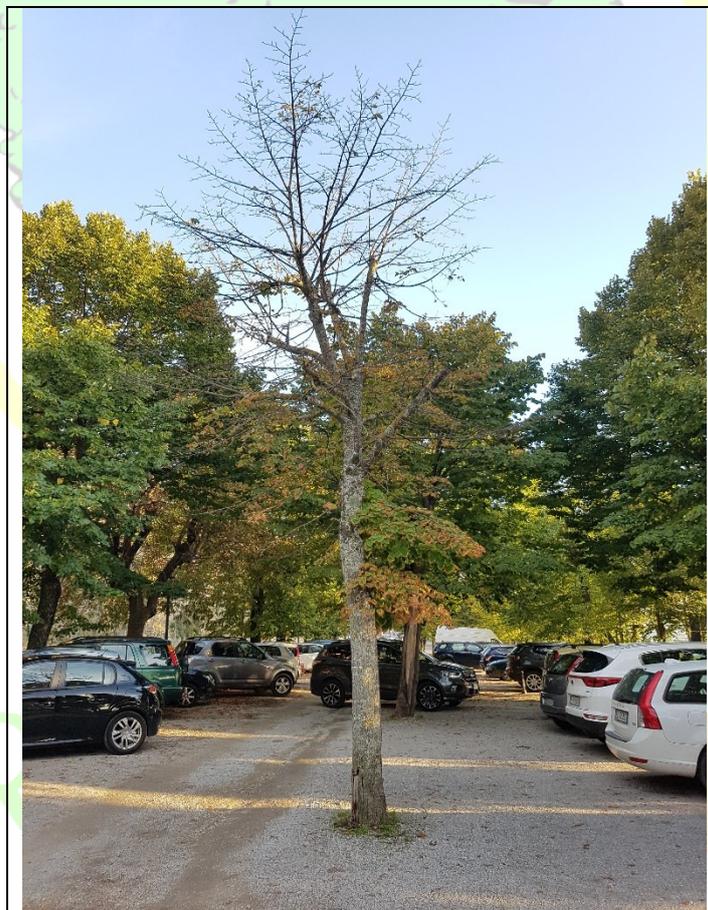
Tiglio 9

Classe F elevata: albero gravemente compromesso nelle condizioni vegetative e/o fitosanitarie; abbattimento prescritto

Vista dell'intera pianta

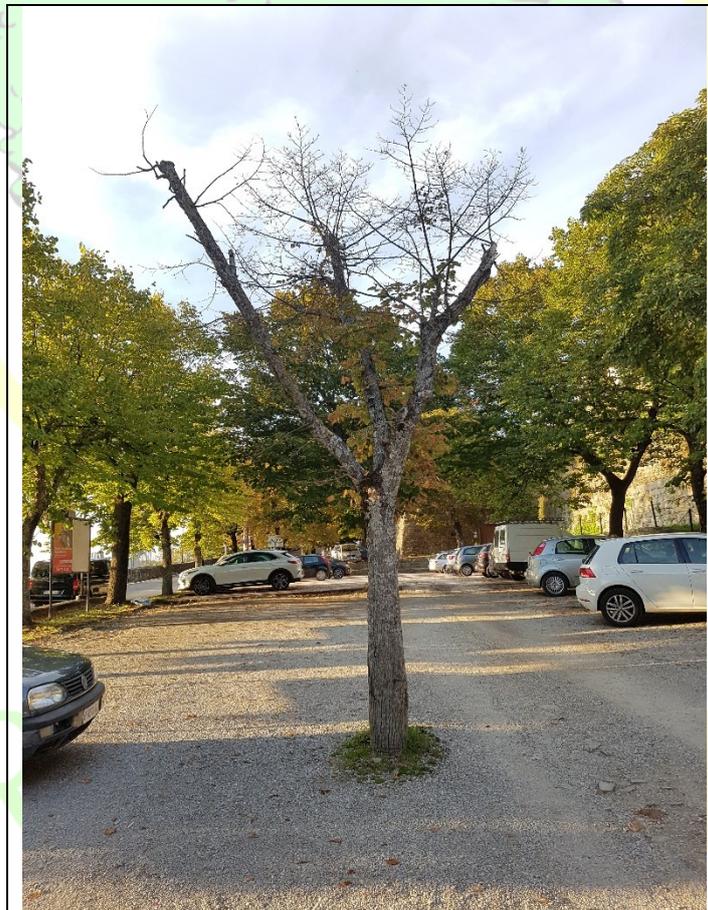
Tiglio 10

Classe F elevata: albero gravemente compromesso nelle condizioni vegetative e/o fitosanitarie; abbattimento prescritto

Vista dell'intera pianta
