RELAZIONE DELLO STATO DI FATTO SPECIE PRESENTI PRESSO PIAZZA DEL MERCATO A CORTONA

RELAZIONE TECNICA

Area Tecnica – Settore LL.PP. e Patrimonio del Comune di Cortona

Castiglion Fiorentino, ottobre 2020

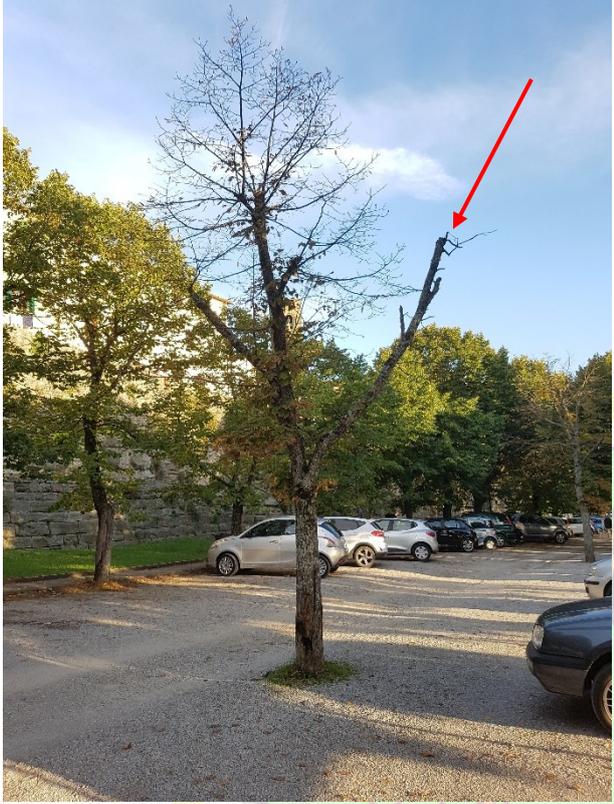
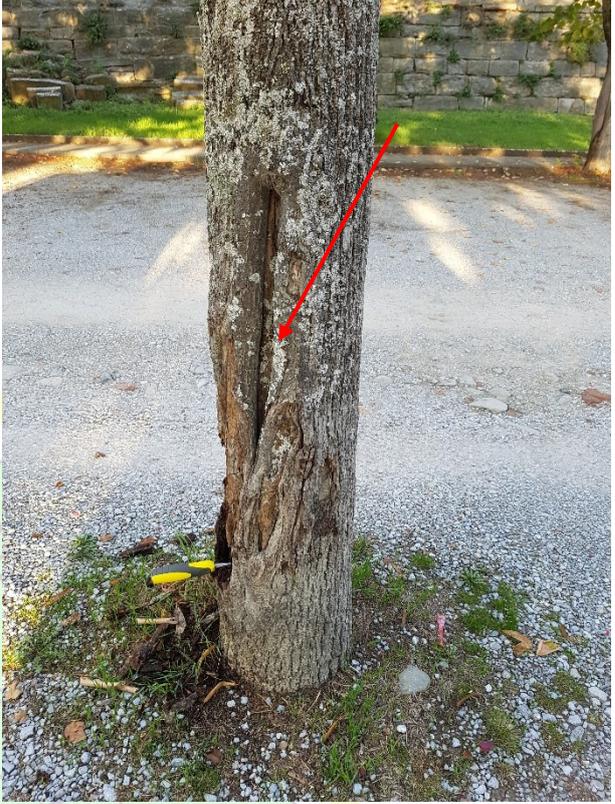
<p>Vista dell'esemplare intero dove si può notare il deperimento irreversibile dei rami principali</p>	<p>Ferite dovute a danni meccanici</p>

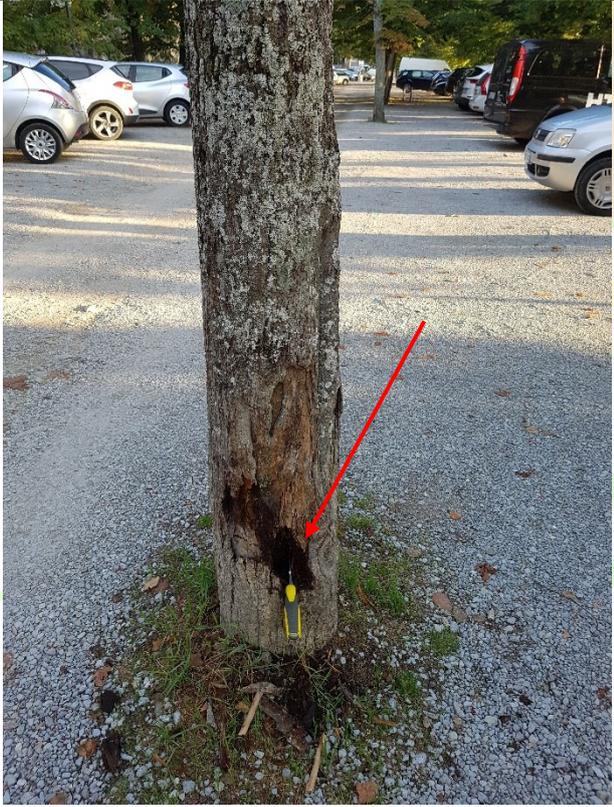
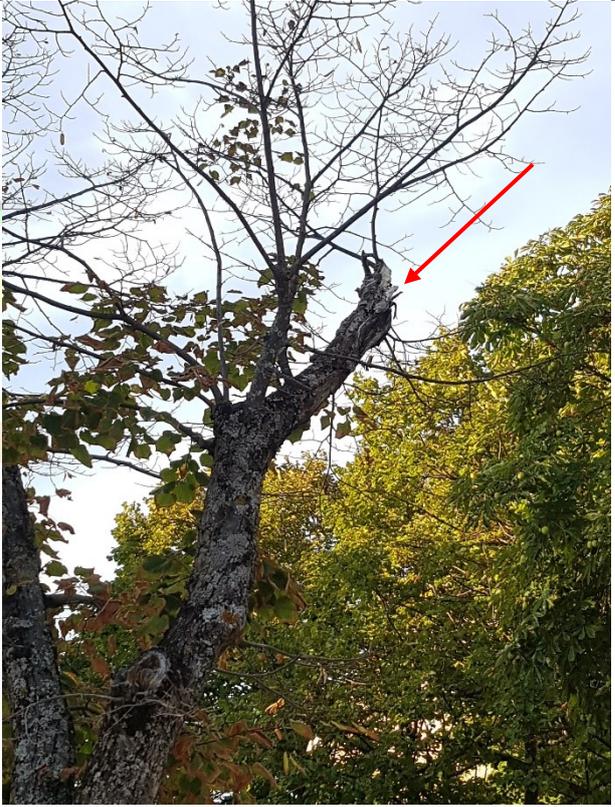
<p>Presenza di carie sulla porzione basale del fusto</p>	<p>Ramificazioni ormai deperienti</p>

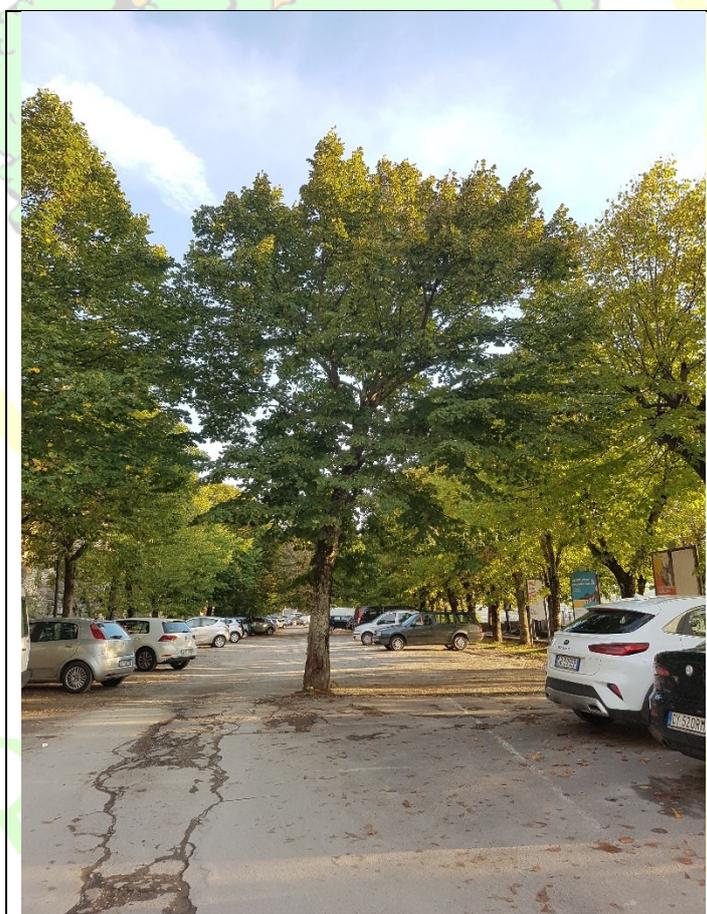
Tiglio 11

Classe Q/D anomalie presenti su albero di scarso valore ornamentale, senza possibilità di recupero: abbattimento

Vista dell'intera pianta

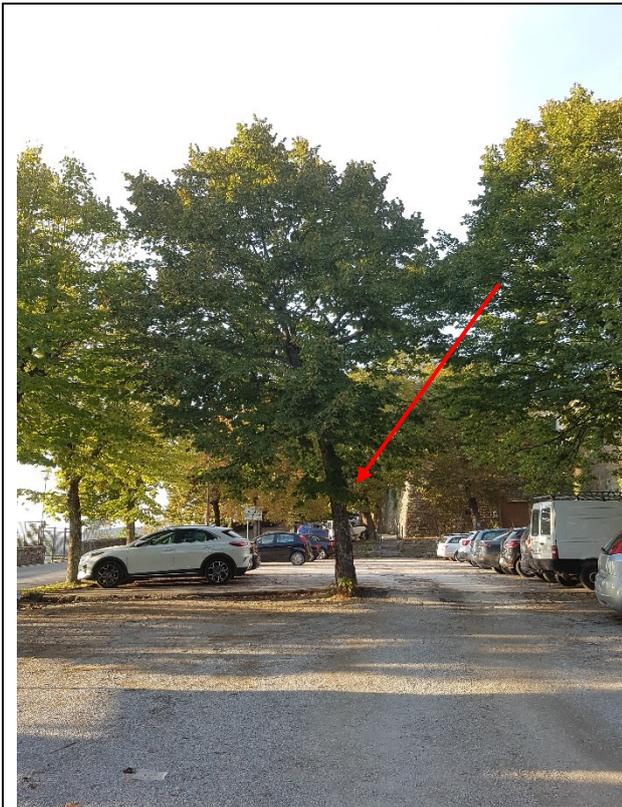
Vista dell'inclinazione dell'esemplare

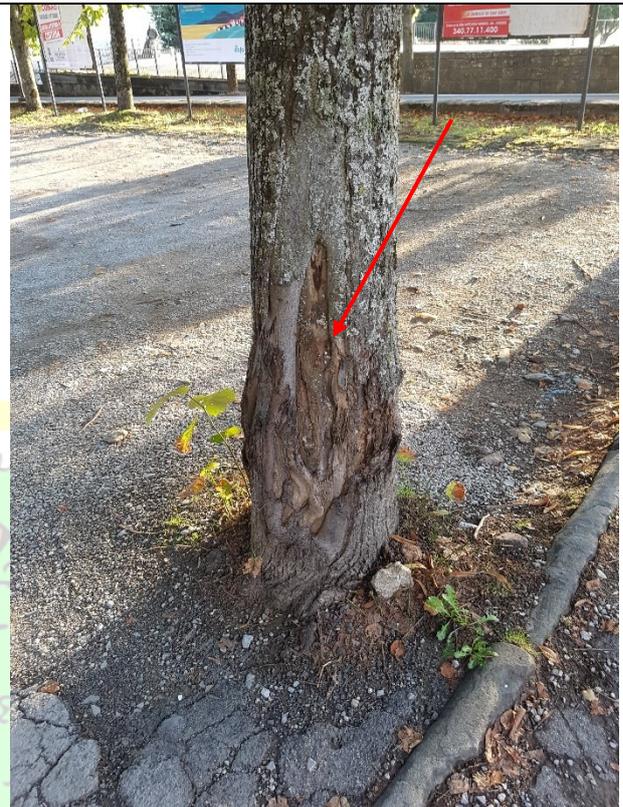
Area danneggiata è presente legno disfunzionale e corteccia danneggiata

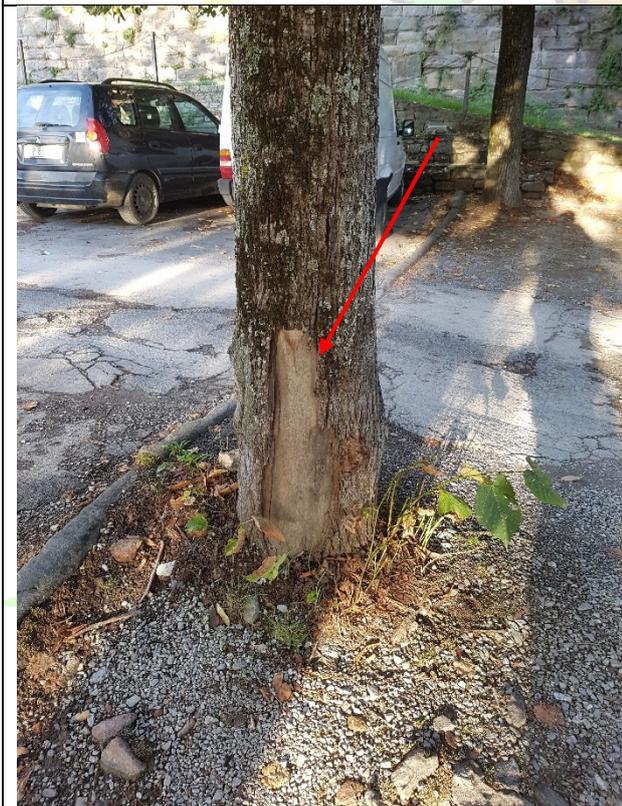
Area danneggiata dov'è esposto il legno diffusionale

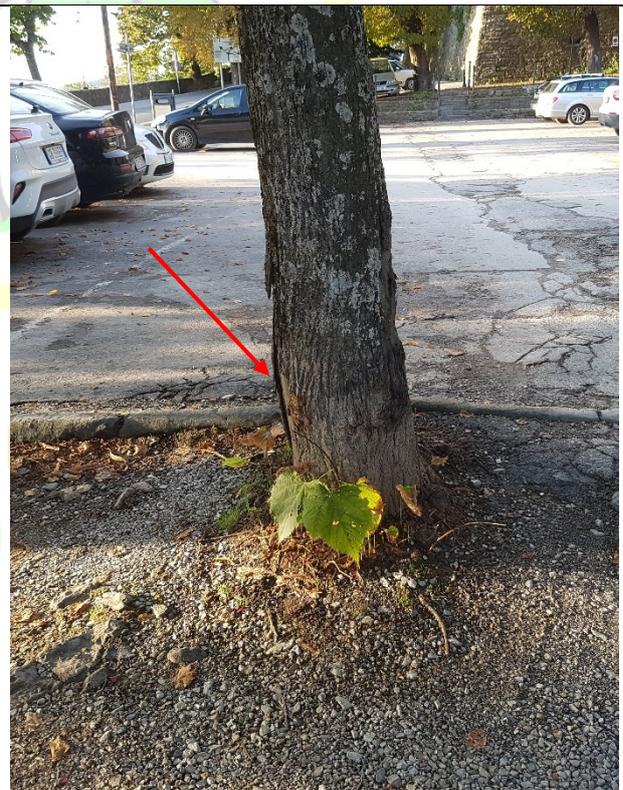
Profilo della porzione basale del fusto dove possiamo notare gli effetti dei ripetuti urti
